**AKÇAABAT ORTAMAHALLE'DE BULUNAN  
GELENEKSEL BİR KONUT ÖRNEĞİ 969  
ADA 3 PARSEL NUMARALI EVİN  
RESTORASYON PROJESİ**

*A Traditional House Example in Akçaabat Ortamahalle  
Restoration Project of the Building  
at Block 969, Lot 3*

**Dr. Öğr. Üyesi Ahmet YUKA**

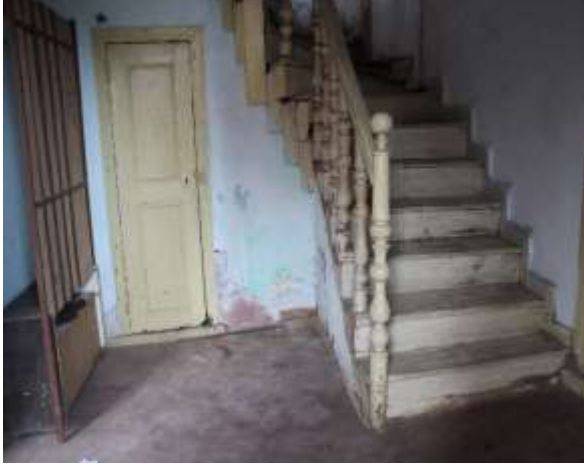
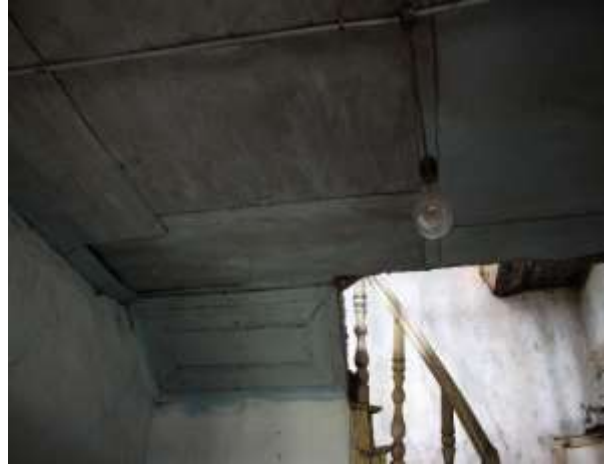
Karşılaştırmalı çalışma ve yerinde yapılan tespitler ile yapının restitüsyon uygulaması çözülmüş durumdadır. Özgün plan şeması tamamen korunmuştur. Ancak yapı elemanlarında ciddi deformasyonlar ve çeşitli değişiklikler mevcuttur. Zemin kat sofa

bölümünde özgün çıtalı tavan kaplaması kontrplak malzeme ile değiştirilmiş ve aynı mekânın ahşap zemin kaplaması sökülerek beton şap dökülmüştür (Fotoğraf 50-51).

**Fotoğraf 50-51:** Sofa- Kontrplak Tavan ve Sofa- Beton Zemin

Bu tespitler doğrultusunda; zemin kat restitüsyonunda mutfak ve sofa 1'e ait tavan ve döşemeler yapı içindeki diğer mekân örnekleri bağlamında düzenlenmiş, yine yapı içindeki diğer dolap örnek alınarak oda 1'den kaldırılmış olan dolap eklenmiş ve oda 1 in batı duvarındaki kapatılmış pencere yapıda yer alan aynı ölçü ve formdaki diğer pencereler örnek alınarak düzenlenmiştir.

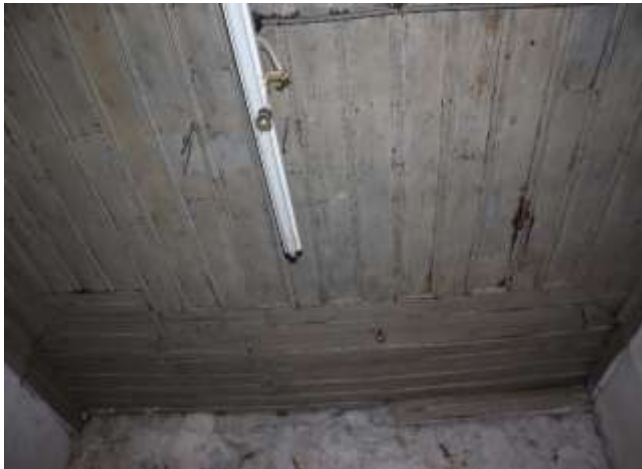
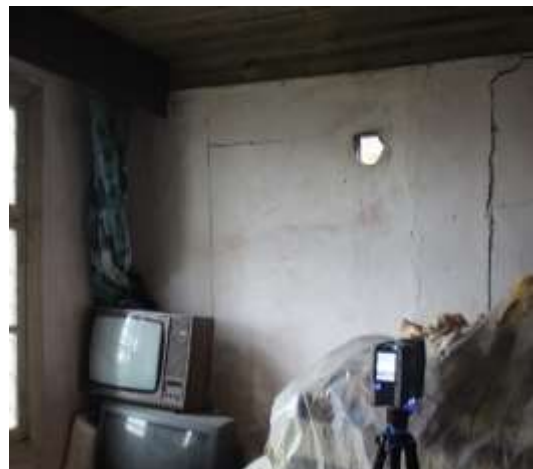
Zemin kat oda 1 de ise batı duvarında kapatılmış bir pencerenin varlığı hem iç yüzey hem de dış yüzeydeki izlerden tespit edilmiştir. Ayrıca aynı mekânın güney duvarına bitişik ahşap gömme bir dolap olduğu ancak sonraki dönemde söküldüğü hem tavan çıtalarının biçimlenmesinden hem de duvardaki izlerden görülebilmektedir (Fotoğraf 52-53).

**Fotoğraf 52-53:** Oda 1-Tavan Planı Dolap Üstü Biçimlenme ve Kapatılan Pencere

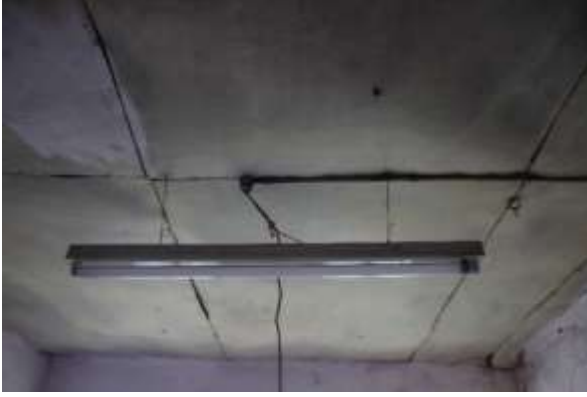
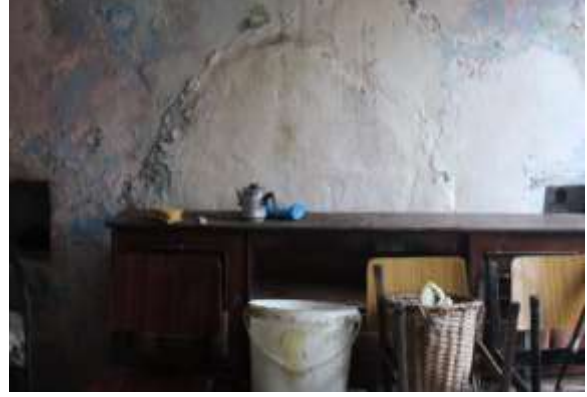
Zemin kat mutfak bölümünde ise aynı sofada olduğu gibi özgün çıtalı tavan kaplaması kontrplak malzeme ile değiştirilmiş ve ahşap zemin kaplaması sökülerek beton şap dökülmüştür. Ayrıca doğu duvarında kapatılmış bir taş ocak olduğu görülmektedir. Ocağın sağında ve solundaki taş nişler günümüze kadar ulaşmış ancak ocağın içi moloz malzeme ile kapatılmıştır. Odanın kuzey batı ucunda yer alan eviye ise yakın dönem eklentisidir (Çizim 9-13), (Fotoğraf 54-55).

**Fotoğraf 54-55:** Mutfak-Kontraplak Tavan Kaplaması ve Kapatılan Taş Ocak ve Nişleri

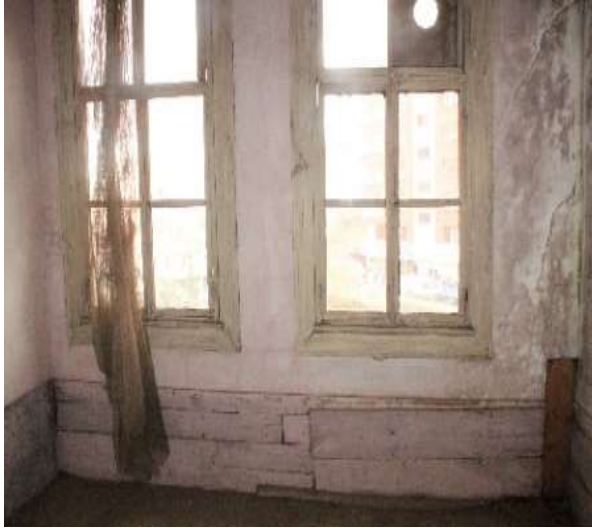
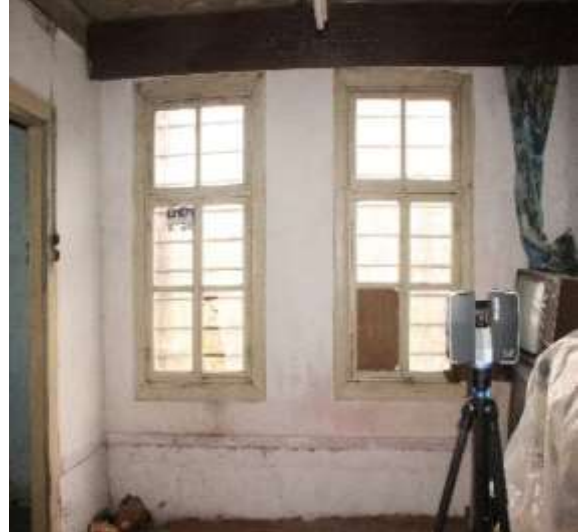
Yapının bodrum ve 1. katında ise malzeme yoğun deformasyonu haricinde bir değişiklik mevcut değildir. Ancak zemin kat sofa bölümü hariç diğer tüm mekanların güney duvarlarında, pencere hatlarına paralel şekilde, yerleştirilmiş ahşap sekilerden sadece 1. kat sofa bölümünde olan ahşap seki günümüze kadar ulaşmıştır. Diğerlerinin ise duvarlarındaki izlerinden zaman içinde söküldüğü ya da deforme olduğu anlaşılmaktadır (Çizim 9-13), (Fotoğraf 56-57-58).

**Fotoğraf 57-58:** Diğer Mekanlarda Günümüze Gelmeyen Sekilere Ait Duvar İzleri

Oda 1, Mutfak, Sofa 2, Oda 2 mekânlarına projedeki detayına uygun ahşap seki yapılarak eklenecektir. Oda 3 ve Oda 4’te yer alan ahşap dolaplara itinalı yüzey temizliği yapılacak, fiziksel direncini yitirmiş ahşap elemanlar tespit edilir ise projesi doğrultusunda yenilenecek ve üzerlerine ahşap koruyucu sürülecektir. 1 katta yer alan tuvalet bölümünün zemini doğal malzeme ile kaplanarak yine aynı işlevde kullanılacaktır. Bu bölümde yer alan oval kemerli taş nişte itinalı raspa ile yüzey temizliği yapılacaktır. Çatıdaki deformasyondan dolayı yapı içindeki tüm tavan ve döşemeler ciddi derecede tahrip olmuş durumdadır. Bu nedenle yapıya ait tüm ahşap tavan ve döşemeler projedeki detayı doğrultusunda yenilenecektir.

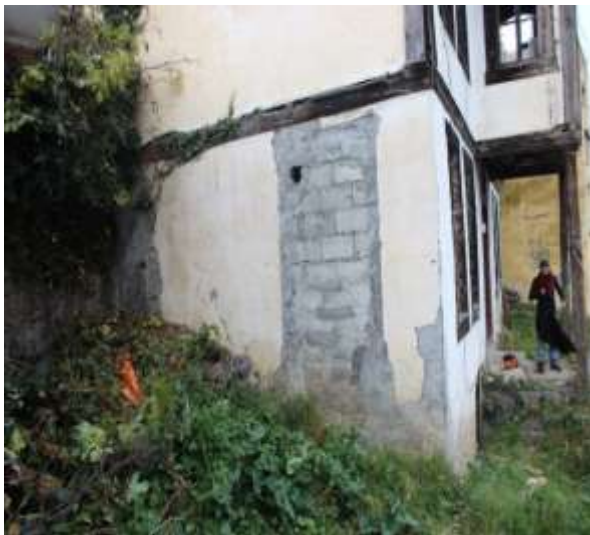
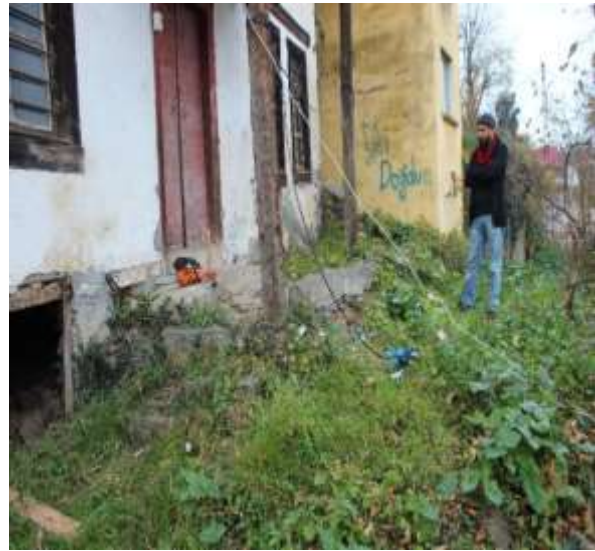
Restitüsyon çalışmasında, cepheler açısından herhangi bir sorun yaşanmamıştır. Beden duvarları, kapı ve pencereler, çatı elemanları yoğun deformasyona rağmen büyük ölçüde özgün karakterini korumaktadır. Yapının en önemli cephesi ve aynı zamanda evinde giriş kapısının yer aldığı güneydoğu cephesinin giriş sahanlığı ve merdivenleri betonarme malzemeye yenilenmiştir. Ayrıca bu cephede çeşitli tesisat eklentileri de yer almaktadır. Güneybatı cephesi zemin kat seviyesinde kapatılan pencerenin izi net bir şekilde görülmektedir. Bu tespitler doğrultusunda yapıya ait cephe restitüsyonları hazırlanmıştır (Çizim 14), (Fotoğraf 59-60).

**Fotoğraf 58-59:** Güneybatı Cephesi Kapatılan Pencere ve Beton-Briket Malzemeli Giriş Sahanlığı
