## ORDU-ALTINORDU KÂMİL FURTUN KONAĞI RESTİTÜSYON ÖNERİSİ

## Restitute Proposal of Kamil Furtun Mansion in Ordu/Altınordu

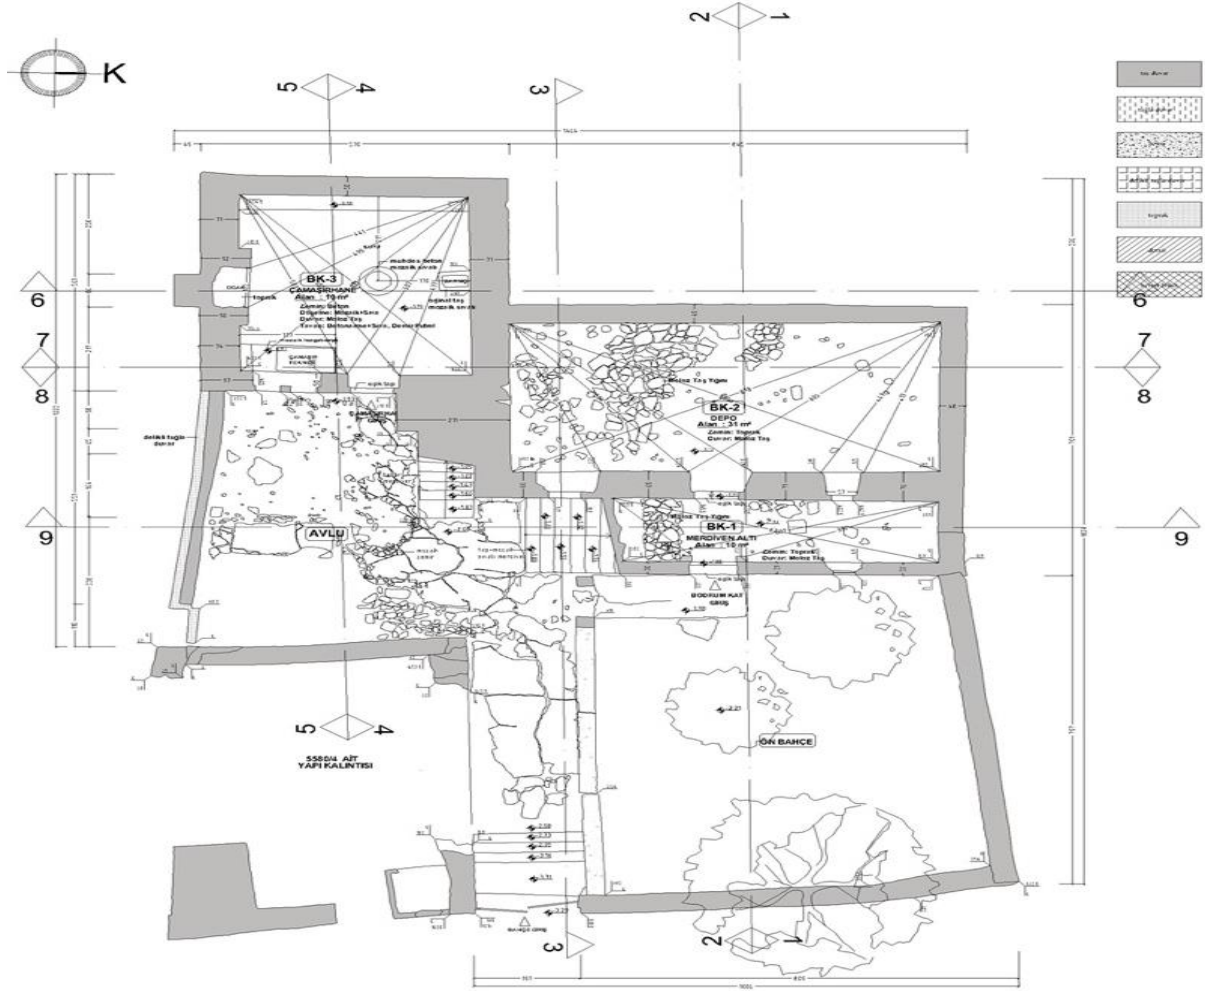
Çizim 1: Kâmil Furtun Konağı Bodrum Kat Planı.

ları ve bitişikteki çamaşırhane-mutfak bölümü ile eklenti durumundaki ıslak hacimleri gelebilmiştir. Konağın ana kütesinin bodrum katına, doğu cephede yer alan ve zemin kata çıkışı sağlayan merdivenin sahanlığının doğu cephesinden verilen kapı açıklığından erişilmektedir. Burada merdiven altlığını kapsayan, kuzey-güney doğrultulu, 10 m<sup>2</sup>'lik tekil bir mekân yer almaktadır. Mekânın doğu duvarının kuzey kısmında ikiz pencere açıklığı mevcuttur. Mekânın batı duvarından verilen ikinci bir kapı ile bodrum işlevinde kullanılmış olan kata geçiş yapılmaktadır. Kat kuzey-güney doğrultusunda 31 m<sup>2</sup> tekil bir mekân şeklinde düzenlenmiştir. Katın doğu duvarında biri merdiven altı bölüme ait diğeri ise cepheden algılanabilen iki pencere açıklığı verilmiştir. Konağın güney duvarının batı yakasında yer alan, bodrum ve zemin kat olmak üzere iki katlı olarak düzenlenen ve bodrum katı çamaşırhane, birinci katı ise mutfak olarak kullanılan mekânın bodrum katına, doğu cephedeki avludan açılan kapı açıklığından erişilmektedir. Yaklaşık kare formlu ve 19 m<sup>2</sup>'lik alan teşkil eden mekânın doğu duvarında, kapı açıklığının güney yönünde kalan bir pencere açıklığı değerlendirilmiştir. Mekânın güney duvarının eksenine yakın bölümüne, duvardan hafif taşıntılı bir ocak nişi açılmıştır. Nişin hizasında yer alan ve iki kat boyunca devam eden baca ise cepheden taşıntılı olarak yansımaktadır. Mekânın kuzey duvarının eksene yakın kısmına bitişik olarak bir sarnıç, güney yönünde oda eksenine konumlandırılan bir kuyu ve doğu duvardaki pencere önünde bir çamaşır teknesi mevcuttur. (Çizim 1)

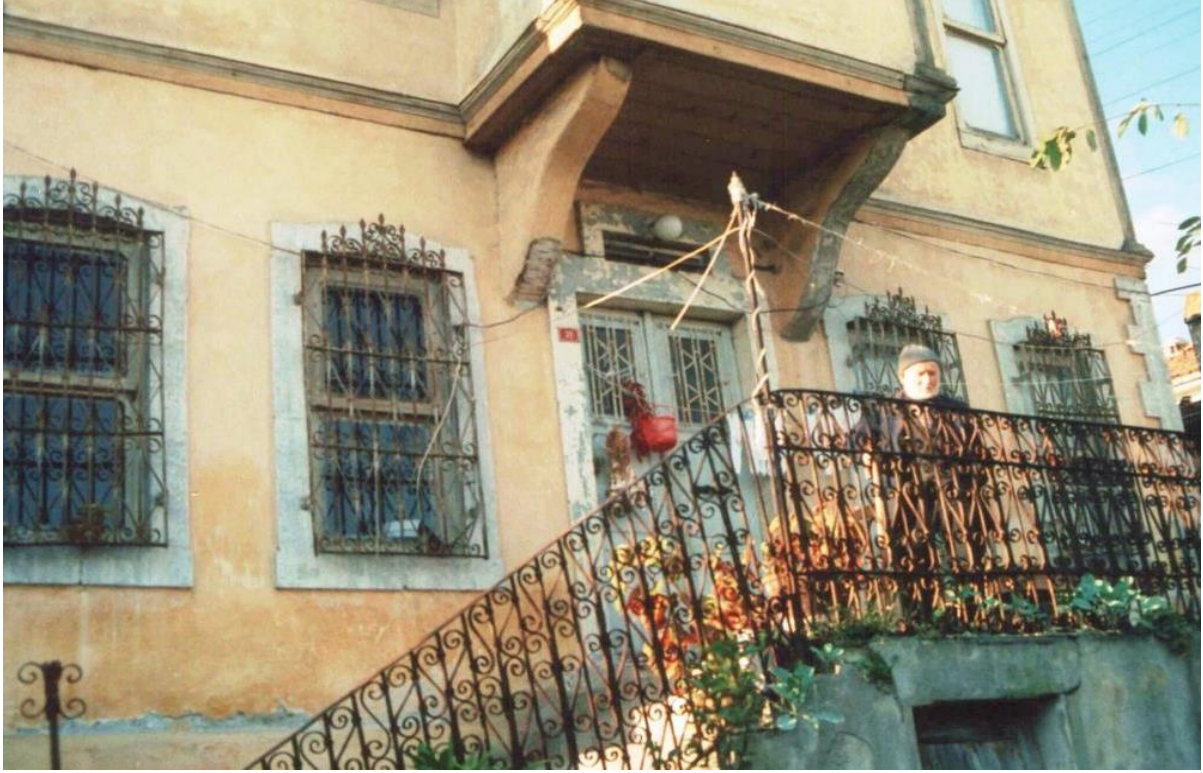
Görsel 4: Kâmil Furtun Konağı Doğu Cephesi Dönem Fotoğrafı (KVKBKM'den).

Zemin katının doğu cephesinde, eksende dikdörtgen formlu bir kapı açıklığı değerlendirilmiştir. Açıklığın üzerinde dönem fotoğraflarından tespit edilebildiği kadarıyla bir aydınlatma penceresi bulunmaktadır. (Görsel 4)

Kapı açıklığının iki yanında belirgin sövelerle çerçeve içerisine alınmış, üst sövesi hafif basık kemer şeklinde algılanan, dikdörtgen formlu, önünde ferforje korkuluk düzenlenmiş ikişer pencere açıklığı mevcuttur.

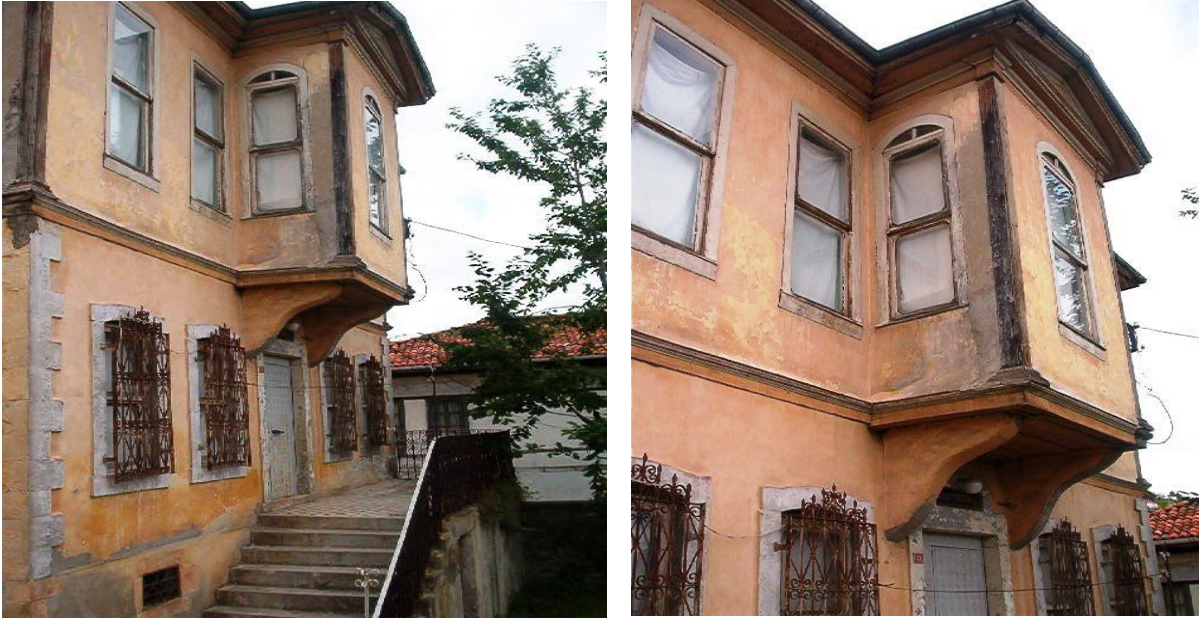
Görsel 5: Kâmil Furtun Konağı Doğu Cephesi Dönem Fotoğrafları (KVKBKM'den).

Yine dönem fotoğraflarından günümüzde mevcut olmayan birinci kat cepheleri de tahlil edilebilmektedir. Zemin kat ile birinci katı ahşap hatıllar ayırmaktadır. Eksene simetrik olarak düzenlenen katın ekseninde taşıntı durumunda cumba izlenmektedir. Cumba profilli konsollar üzerine oturmaktadır. Cumbanın doğu cephesinin köşeleri ahşap köşeliklerle sınırlandırılmış olup üzerinde dikdörtgen formlu, üzeri yuvarlak kemerle çevrilmiş, belirgin söveli, kemer ile üst söve arasında küçük pencere detayları bulunan bir giyotin pencere yer almaktadır. Cephenin üzerinde ise kırma çatı paralelinde bir üçgen alınlık oluşturulmuştur. Cumbanın taşıntı farklarının yüzeyinde ise aynı tasarıma sahip birer pencere değerlendirilmiştir. Cumbanın iki yanında dikdörtgen formlu, belirgin söveli, giyotin tipli ikişer pencere daha mevcuttur. (Görsel 5)

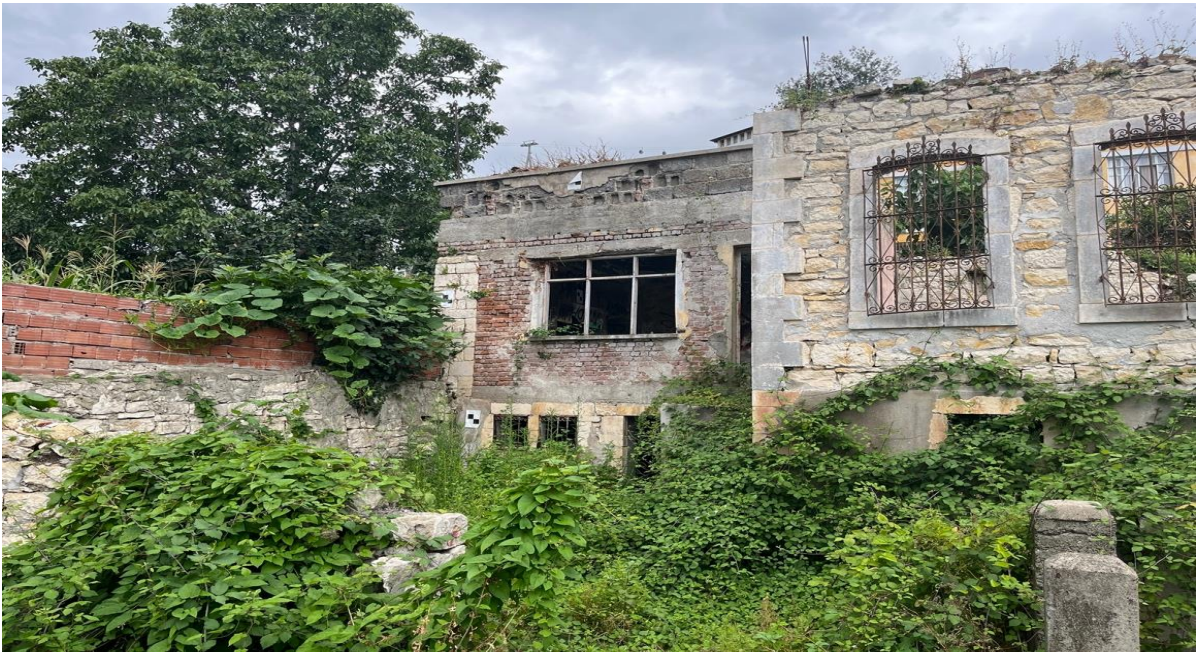
Görsel 6: Kâmil Furtun Konağı Yan Mekânın Doğu Cephesi.

Konağın güneyine bitişik durumdaki yan mekânın bodrum katının doğu cephesinin kuzey tarafında zemin kata erişimi sağlayan merdiven basamakları yer almaktadır. Cephenin eksenine yakın kısımda bodrum kata girişi sağlayan dikdörtgen formlu kapı açıklığı mevcuttur. Kapı ve basamaklardan kalan cephe yüzeyinde yatay dörtgen formlu ikiz pencere verilmiştir. Zemin katta ise dikdörtgen formlu bir kapı ile yatay dörtgen formlu geniş bir pencere açıklığı izlenmektedir. Cephenin üst kısmında duvar örgüsüyle teras korkuluğu oluşturulmuştur. (Görsel 6)

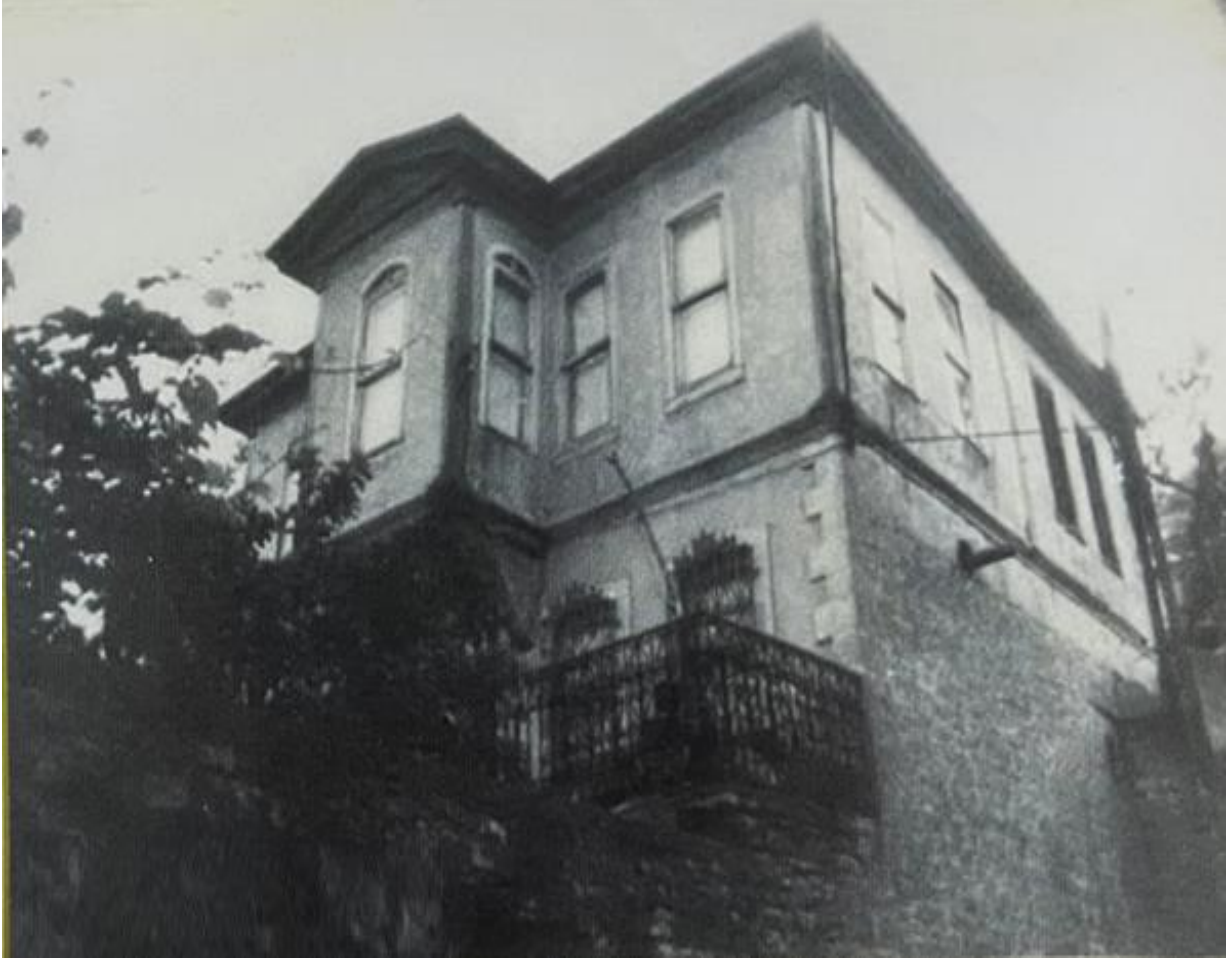
Görsel 8: Kâmil Furtun Konağı Kuzey Cephesi Dönem Fotoğrafı (Ordu Kültür Envanteri, 2019).

Konağın **kuzey cephesi** doğudan avlu duvarı ile bitişiktir. Yine bodrum ve zemin kat seviyeleri günümüze erişebilen cephenin yüzeyinde yalnızca batı tarafta dikdörtgen ve yatay dörtgen formlu iki küçük açıklık değerlendirilmiştir. (Çizim 4, Görsel 7) Ayrıca dönem fotoğraflarında cephenin doğu tarafında bir baca deliğinin yer aldığı izlenmektedir. (Görsel 8)

Yine dönem fotoğraflarından algılanabilen birinci katın kuzey cephesinin ahşap köşeliklerle sınırlandırıldığını ve zemin kattan ahşap hatıl ile ayrıldığı takip edilebilmektedir. Ayrıca cephe yüzeyi eksenden bir ahşap dikme ile de iki birime ayrılmış olup her birimde, doğu cephenin cumbadan kalan yüzeylerinde görülen pencere açıklıkları ikişer tane olmak üzere yinelenmiştir. (Görsel 8)

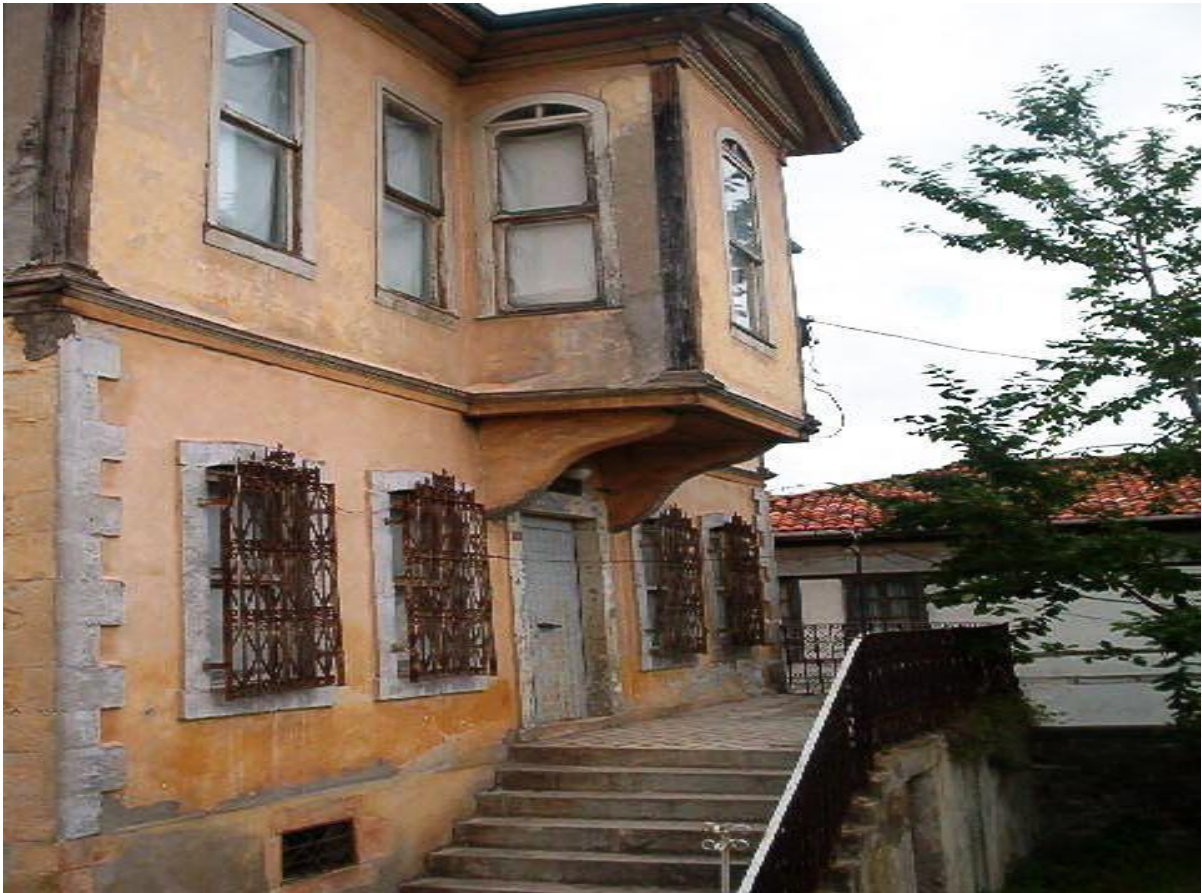
Görsel 11: Kâmil Furtun Konağı Doğu Cephesi Dönem Fotoğrafı (KVKBKM'den).

Yapıya ait eski fotoğraflardan doğu cephedeki bazı bezeme ögeleri anlaşılabilir. Bunlar pencere korkulukları ile benzer tasarıma sahip olan merdiven-sahanlık korkulukları, zemin ve birinci katı ayıran yoğun silmeli ahşap hatıllar, birinci katı ve cumbayı köşelerden sınırlayan, kademeli ve başlıklı düzenlenmiş ahşap köşelikler, cumba pencereleri üzerinde hareketlilik oluşturan kemer uygulamaları, cumbanın oturduğu "S" formlu konsollar ile doğu cephesinde görülen üçgen alınlık tasarımıdır. (Görsel 11)

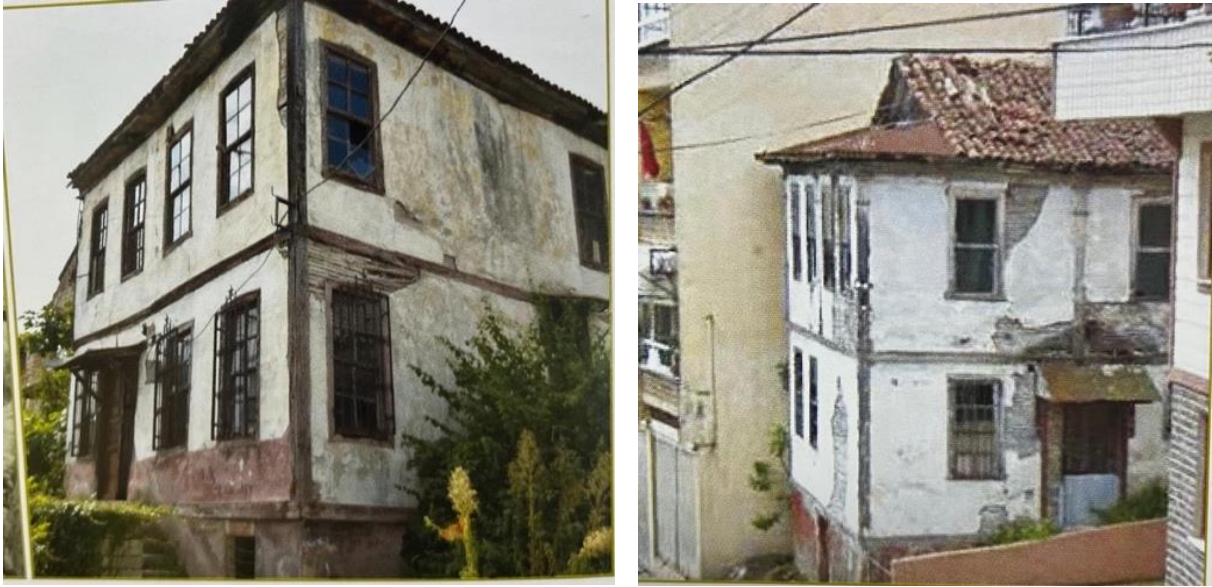
Görsel 12: Altınordu'da 514 Ada 5 Parselde ve 86 Ada 1 Parselde Bulunan Evin (Kültür Envanteri, 2019: 24, 100) İnşa Malzemesi.

12) Kâmil Furtun Konağı'nda da bölgenin bir ürünü olması sebebiyle benzer yönelim söz konusudur. Alt katlarda ana duvar örgüsünde taş malzemeye, dönem fotoğrafları ve incelemelerde birinci katta ise inşa malzemesi içerisinde geniş kullanım alanı bulmuş olan ahşaba başvurulmuş, üzeri ise boya ile sıvanmıştır. Bu anlamda konak, yarı kâgir özellik göstermektedir.

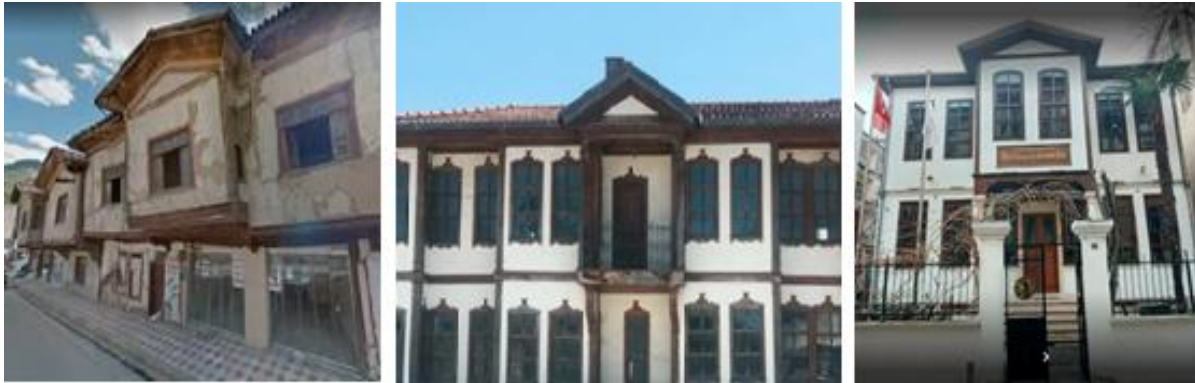
Görsel 13: Amasya'da 38 Ada 6 Parseldeki Ev, Sinop-Gerze Yakupağa Konağı ve Samsun-İlkadım 492 Ada 1 Parseldeki Evin (Yılmaz, 2021: 540) Çatı Düzenlemeleri.

Genellikle beşik çatı ve kırma çatı tiplerinin (özellikle Karadeniz Bölgesi'nde kırma çatı yaygın şekilde kullanılmaktadır) yaygın biçimde geleneksel konutlarda tercih edildiği, günümüze ulaşan konut örneklerinden ve literatürden takip edilmekte olup bu çatıların üzerleri Alaturka kiremit (Osmanlı Kiremidi) veya Geç Osmanlı döneminde Marsilya'dan ithal edilen ve çoğu bölgede kullanım alanı bulan Alafranga (Marsilya) kiremit ile örtülmektedir<sup>9</sup>. Amasya'da 38 ada 6 parseldeki ev, Sinop-Gerze Yakupağa Konağı ve Samsun-İlkadım 492 ada 1 parseldeki ev<sup>10</sup> geleneksel çatı düzenlemelerine örnektir. Kâmil Furtun Konağı da orijinalinde geleneksel çatı düzenlemesi anlayışında düzenlenmiş olmalıdır. (Görsel 13)

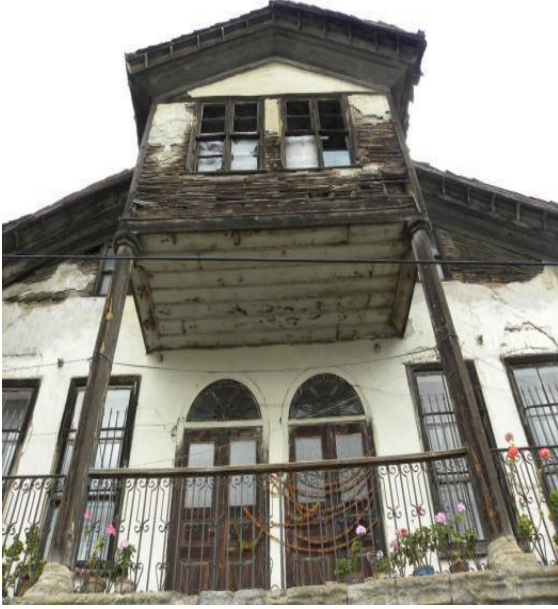
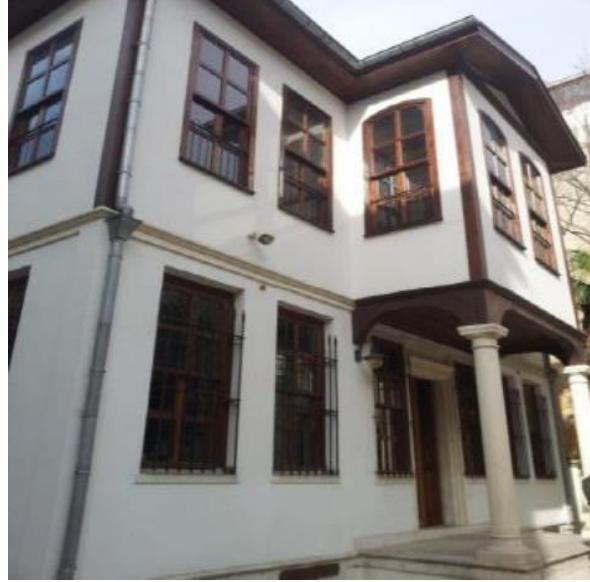
Görsel 14: Samsun İli, İlkadım İlçesi, 492 Ada, 1 Parselde Yer Alan Yapı (Yılmaz, 2021: 540) ve Amasya İli, Merzifon İlçesi, 194 Ada, 1 Parselde Yer Alan Yapının (Şener Boy, 2017: 252) Geleneksel Cephe Tasarımları.

dönemin modasını yansıtmaması bakımından konaktaki uygulamanın benzeridir. (Görsel 14-16) Bu bağlamda yapının cepheleri üzerine hazırlanan restitüsyon önerisi Çizim 7'de verilmiştir.

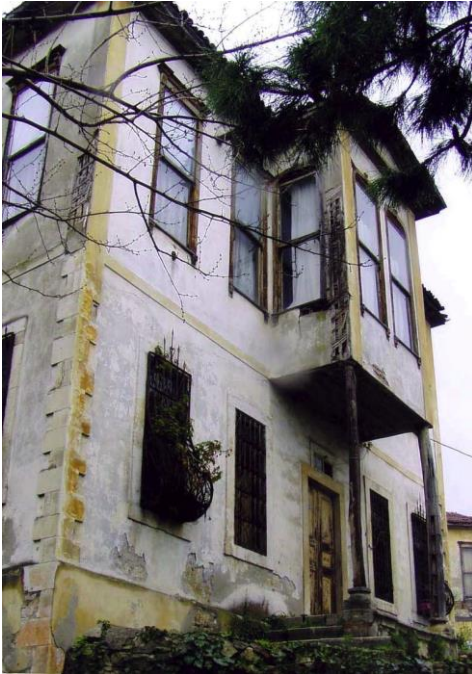
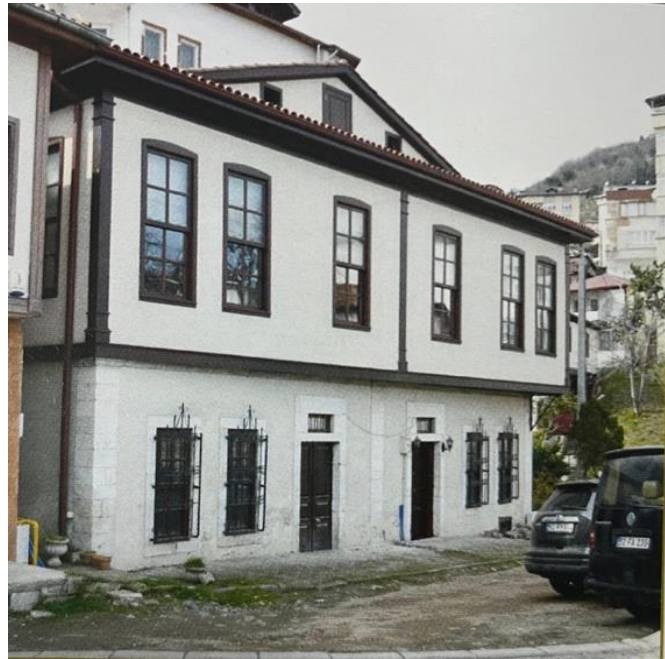
Görsel 15: Ordu-Altınordu 80 Ada 42 Pafta 11 Parseldeki Ev. (Kültür Envanteri, 2019: 58) ve Ordu-Altınordu Harun Furtun Evinin (Azizoğlu Küçük, 2008) Zemin Katı Cephe Sınırlaması Pencere ve Ferforje Korkulukları.

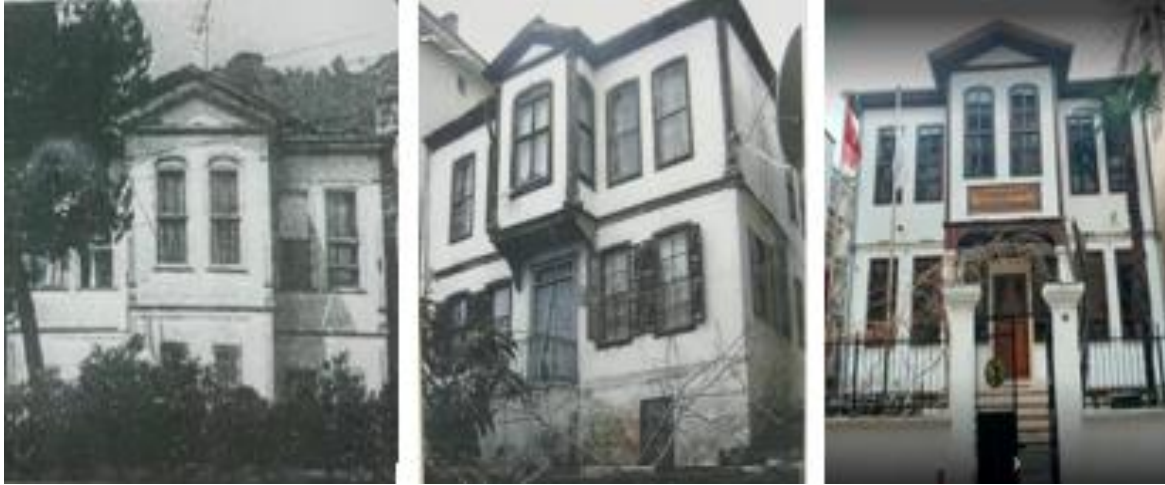
Görsel 16: Ordu-Altınordu 9 Pafta 68 Ada 10 Parseldeki, 29 Pafta 68 Ada 26 Parseldeki (Kültür Envanteri, 2019: 68-69), Samsun-İlkadım 492 Ada 1 Parseldeki (Yılmaz, 2021: 540) ve Çorum-Sungurlu 235 Ada 3 Parseldeki (Karacif, 2017: 32) Evlerin Cumbası Üzerinde Düzenlenen Alınlıklar.

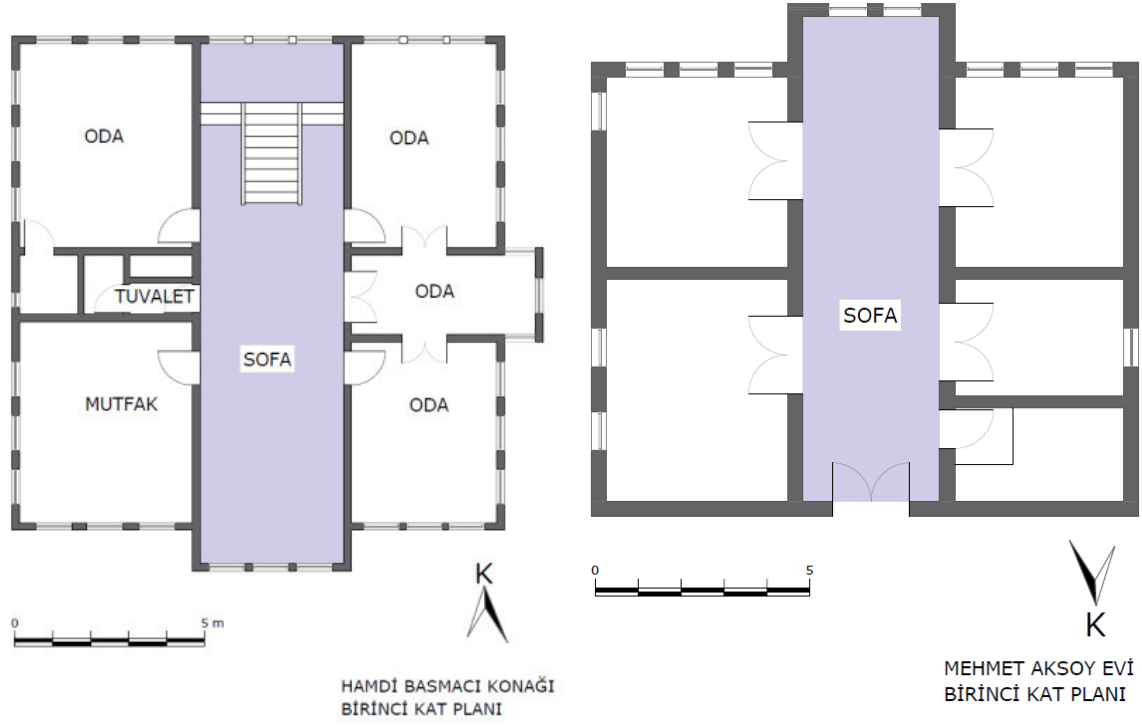
Çizim 8: Merzifon Hamdi Basmacı Konağı (Şener Boy, 2017),  
Gümüşhane Mehmet Ersoy Evi (Şenel, 2002: 111) Birinci Kat  
Planları.

olsa uygulanabildiği görülmektedir. Kâmil Furtun Konağı'nda zemin katın gündelik yaşam katı olarak değerlendirilmesiyle birinci katın yatak odalarını bünyesinde barındırması söz konusu olduğunda böyle bir tasarımın tercih edilmiş olması da muhtemeldir. (Çizim 8-10)

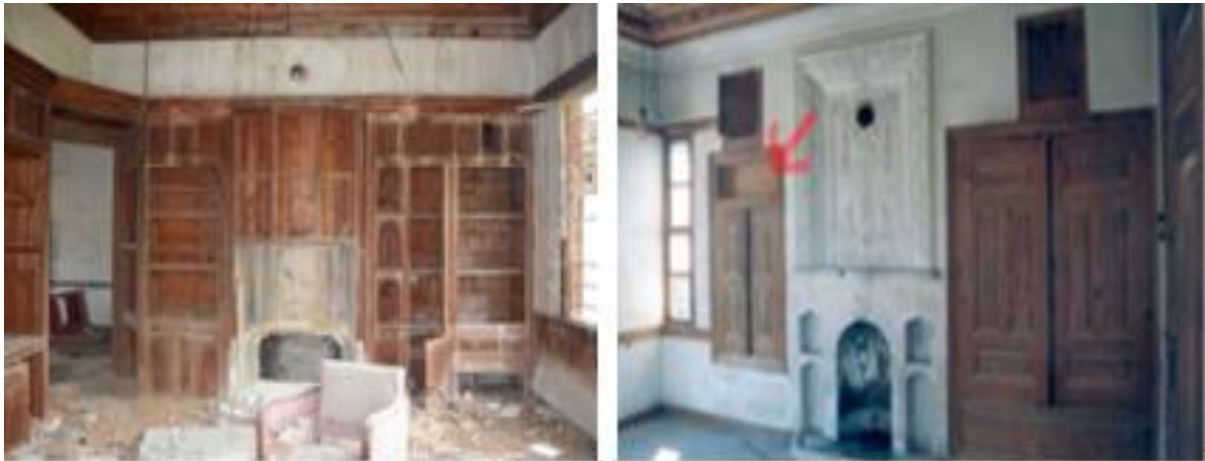
Görsel 17: Samsun-Alaçam Kitaplı Konağı (Yılmaz, 2021: 484), Çorum Kavukçular Konağı (Tuluk, 2010: 71).

Türk evinde yaşama mekânlarının başında gelen odalar yaşamsal fonksiyonların sürdürüldüğü birimler olarak geleneksel aile yaşantısının en önemli alanlarıdır. Bölgede genel oda düzenlemelerine baktığında sofaya açılan kare ya da dikdörtgen planlı olarak ele alınan odalarda yüklük, dolap, ocaklık gibi çeşitli donatıların yer aldığı görülmektedir. (Görsel 17)

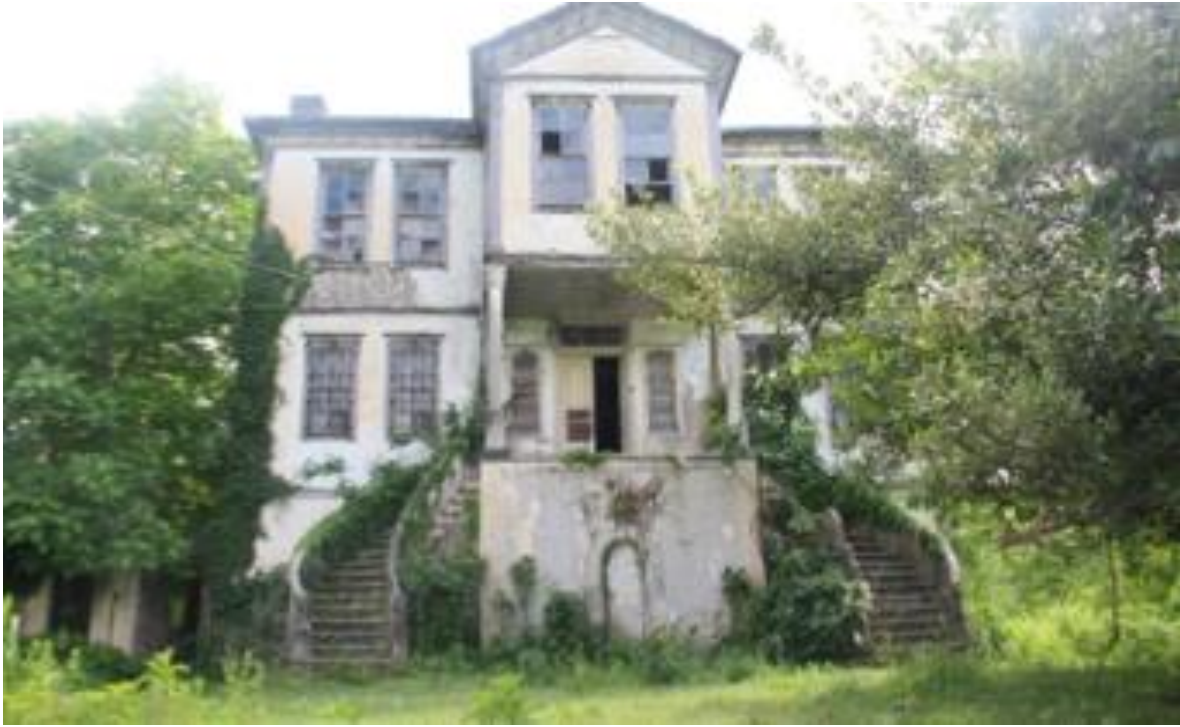
Görsel 18: Ordu-Çamaş Cevat Bey Konağı'nın Merdivenleri (Bayhan, 2017).

Konutların su basman seviyesinden yükseltildiği yapılarda zemin katlara ulaşım Ordu-Altınordu Harun Furtun Evi<sup>43</sup> ve Ordu Çamaş Cevat Bey Konağı<sup>44</sup> örneklerinde olduğu gibi dıştan verilen yapıya bitişik vaziyetteki taş merdivenlerle sağlanmaktadır. (Görsel 18)

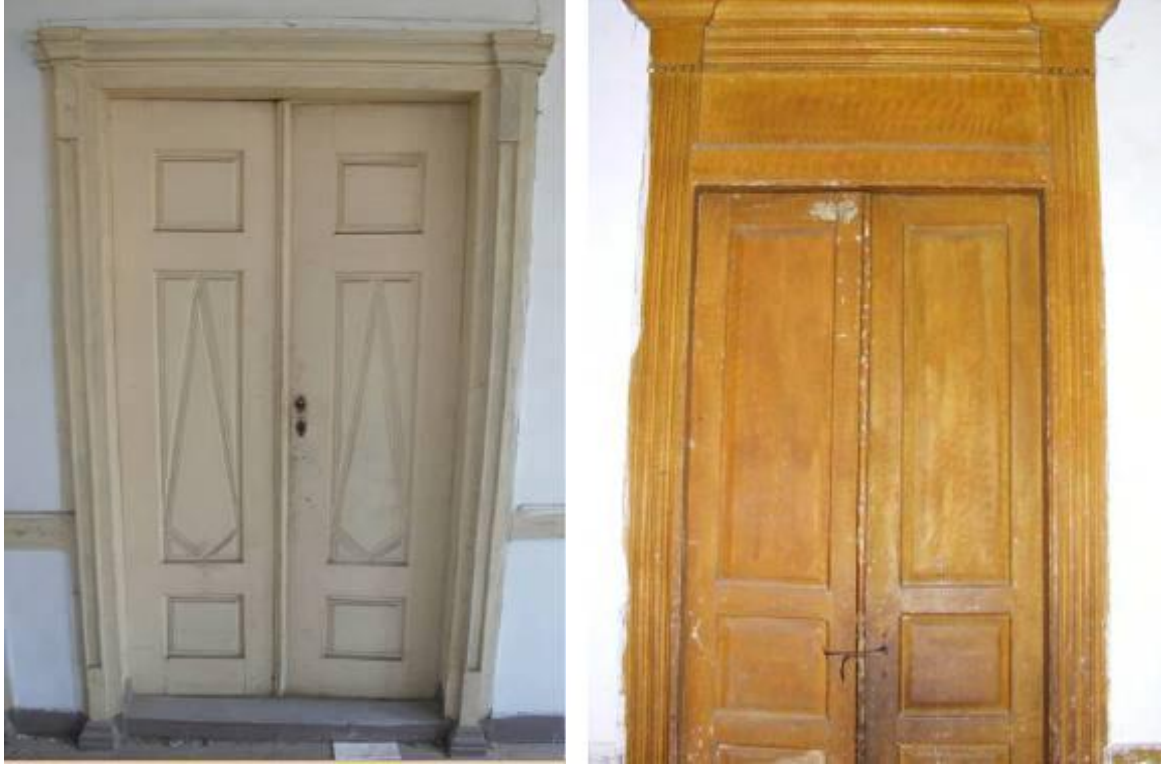
Görsel 19: Samsun-Alaçam Mehmet Nadir Öz Evi (Yılmaz, 2021: 407) Ordu-Altınordu Harun Furtun Evi (Azizoğlu Küçük, 2008: 204).

rudur. Samsun-Alaçam Mehmet Nadir Öz Evi<sup>46</sup> ve Ordu-Altınordu Harun Furtun Evi<sup>47</sup> örneklerinin iç kapıları dönemin özelliklerini yansıtmakta olup Kâmil Furtun Konağı'nın kapılarının da bu tasarıma dayanır olduğu tahmin edilmektedir. (Görsel 19)
