ORDU-ALTINORDU KÂMİL FURTUN KONAĐI RESTİTÜSYON ÖNERİSİ

Arş. Gör. Gülferi Akın Ertek

Restitute Proposal of Kamil Furtun Mansion in Ordu/Altınordu

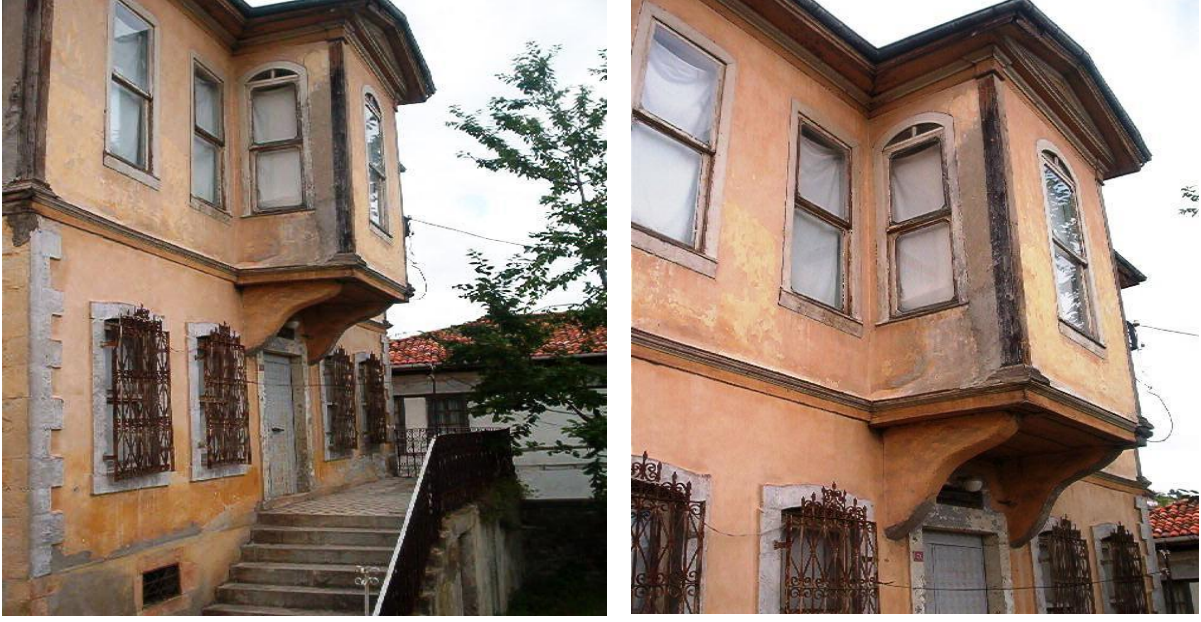
Görsel 5: Kâmil Furtun Konağı Doğu Cephesi Dönem Fotoğrafları (KVKBKM'den).

Yine dönem fotoğraflarından günümüzde mevcut olmayan birinci kat cepheleri de tahlil edilebilmektedir. Zemin kat ile birinci katı ahşap hatıllar ayırmaktadır. Eksene simetrik olarak düzenlenen katın ekseninde taşıntı durumunda cumba izlenmektedir. Cumba profilli konsollar üzerine oturmaktadır. Cumbanın doğu cephesinin köşeleri ahşap köşeliklerle sınırlandırılmış olup üzerinde dikdörtgen formlu, üzeri yuvarlak kemerle çevrilmiş, belirgin söveli, kemer ile üst söve arasında küçük pencere detayları bulunan bir giyotin pencere yer almaktadır. Cephenin üzerinde ise kırma çatı paralelinde bir üçgen alınlık oluşturulmuştur. Cumbanın taşıntı farklarının yüzeyinde ise aynı tasarıma sahip birer pencere değerlendirilmiştir. Cumbanın iki yanında dikdörtgen formlu, belirgin söveli, giyotin tipli ikişer pencere daha mevcuttur. (Görsel 5)

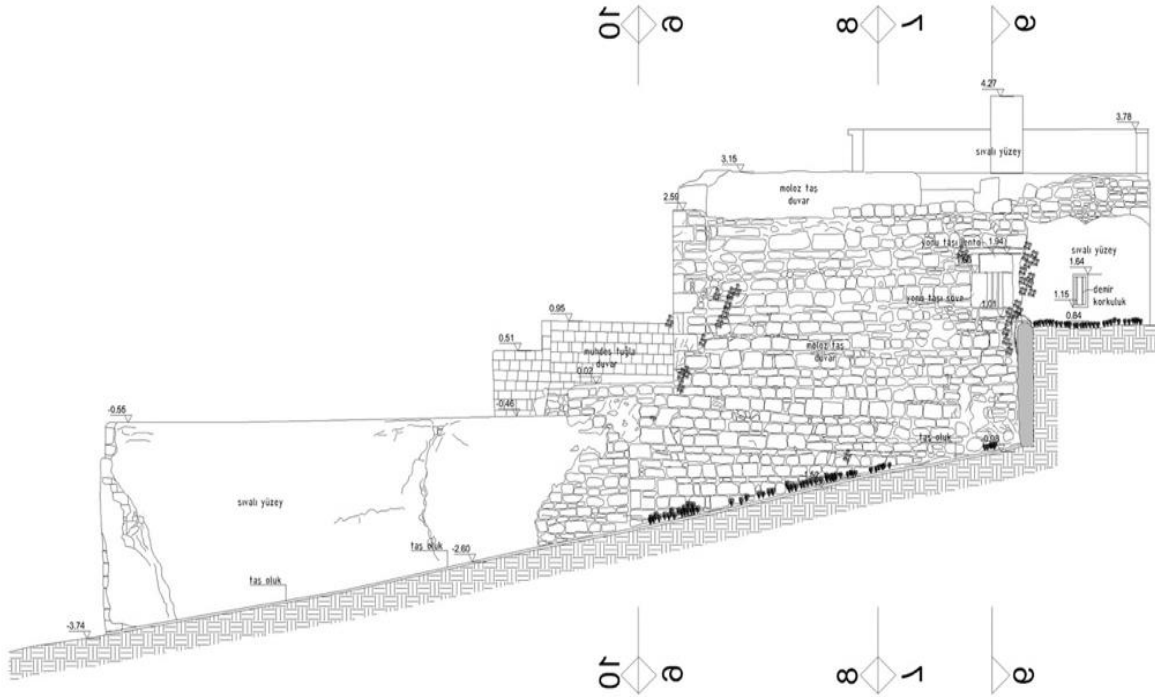
Çizim 4: Kâmil Furtun Konağı Kuzey Cephesi.

Konağın **kuzey cephesi** doğudan avlu duvarı ile bitişiktir. Yine bodrum ve zemin kat seviyeleri günümüze erişebilen cephenin yüzeyinde yalnızca batı tarafta dikdörtgen ve yatay dörtgen formlu iki küçük açıklık değerlendirilmiştir. (Çizim 4, Görsel 7) Ayrıca dönem fotoğraflarında cephenin doğu tarafında bir baca deliğinin yer aldığı izlenmektedir. (Görsel 8)

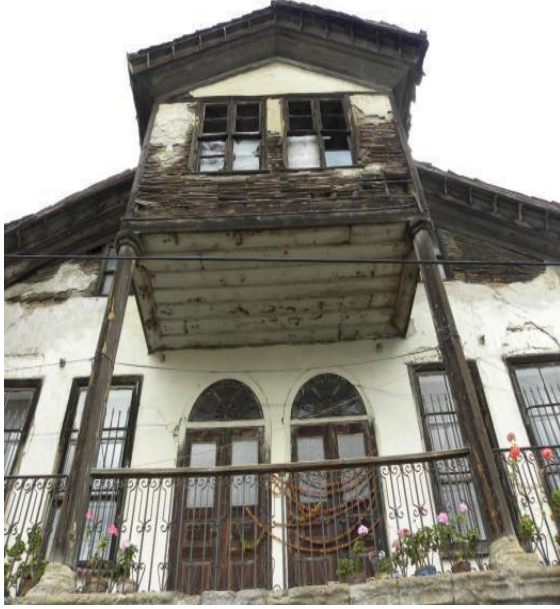
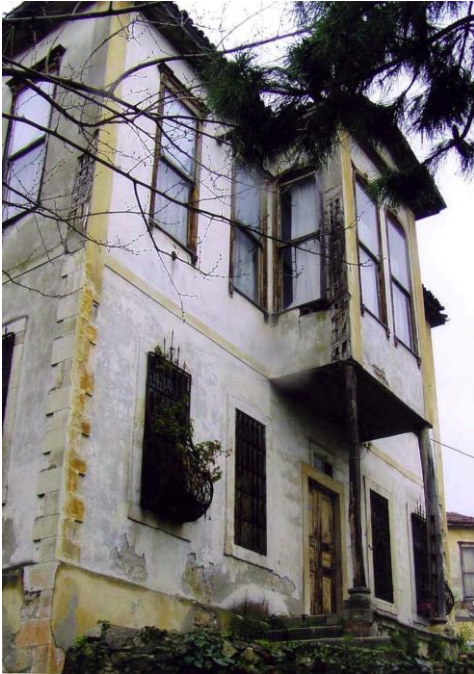
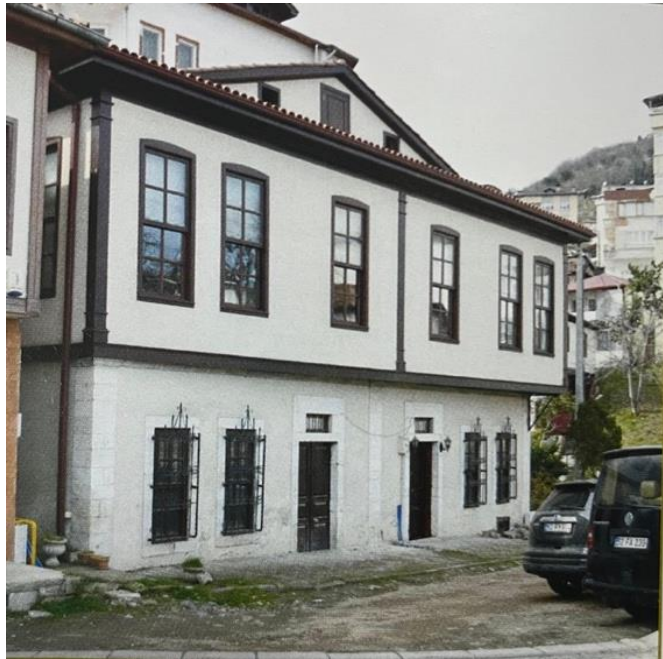
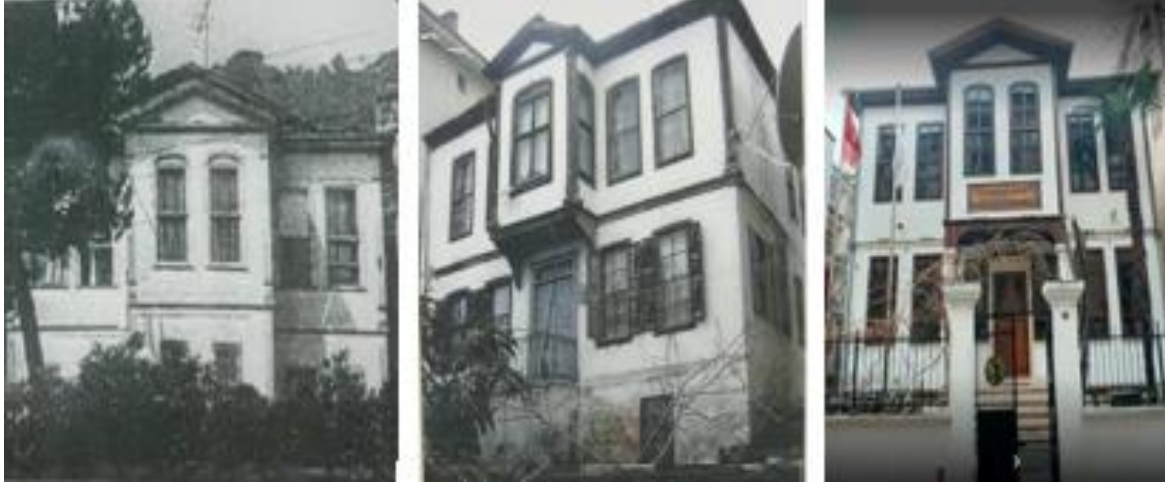
Ordu-Altınordu 80 ada 42 pafta 11 parseldeki ev¹³ ve Ordu-Altınordu Harun Furtun Evinin¹⁴ zemin katı cephe sınırlaması pencerelerin söve ve ferforje korkuluk düzenlemesiyle Batılılaşma devri özellikleri göstermesi bakımından konak ile benzer tasarımda ele alınmıştır. Yine Ordu Altınordu'da yer alan 29 pafta 68 ada 10 parseldeki¹⁵, 29 pafta 68 ada 26 parseldeki¹⁶, Samsun-İlkadım 492 ada 1 parseldeki¹⁷ ve Çorum-Sungurlu 235 ada 3 parseldeki¹⁸ evlerin cumbası üzerinde düzenlenen üçgen alınlık da

dönemin modasını yansıtmaması bakımından konaktaki uygulamanın benzeridir. (Görsel 14-16) Bu bağlamda yapının cepheleri üzerine hazırlanan restitüsyon önerisi Çizim 7'de verilmiştir.

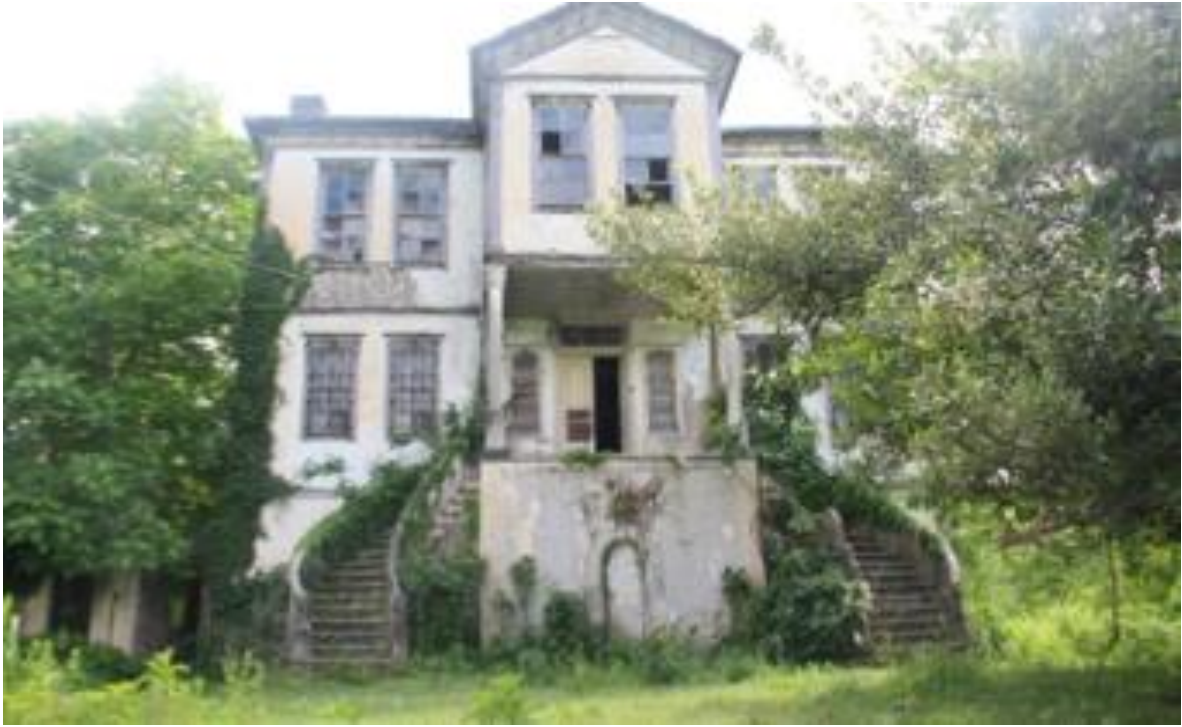
Görsel 18: Ordu-Çamaş Cevat Bey Konağı'nın Merdivenleri (Bayhan, 2017).

Konutların su basman seviyesinden yükseltildiği yapılarda zemin katlara ulaşım Ordu-Altınordu Harun Furtun Evi⁴³ ve Ordu Çamaş Cevat Bey Konağı⁴⁴ örneklerinde olduğu gibi dıştan verilen yapıya bitişik vaziyetteki taş merdivenlerle sağlanmaktadır. (Görsel 18)
