**AKÇAABAT ORTAMAHALLE'DE BULUNAN  
GELENEKSEL BİR KONUT ÖRNEĞİ 969  
ADA 3 PARSEL NUMARALI EVİN  
RESTORASYON PROJESİ**

*A Traditional House Example in Akçaabat Ortamahalle  
Restoration Project of the Building  
at Block 969, Lot 3*

**Dr. Öğr. Üyesi Ahmet YUKA**

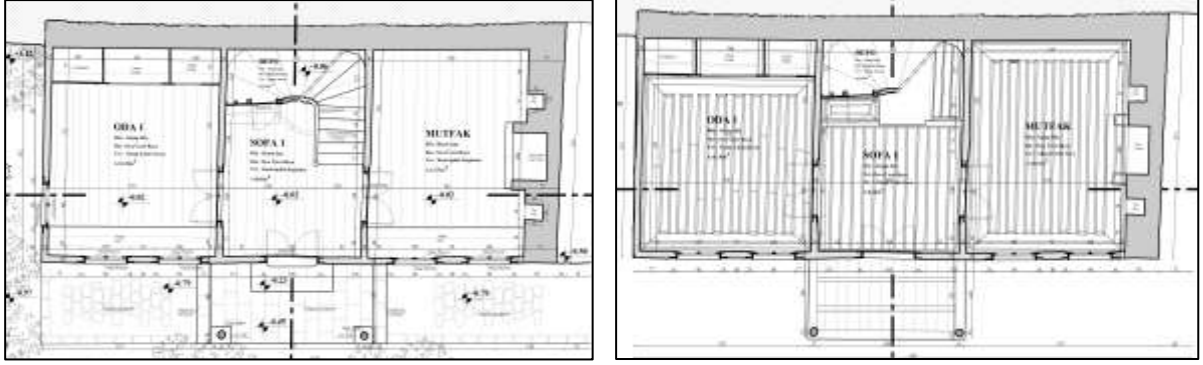
Çizim 9-10: Restitüsyon-Zemin Kat Planı ve Zemin Kat Tavan Planı

Zemin kat mutfak bölümünde ise aynı sofada olduğu gibi özgün çıtalı tavan kaplaması kontrplak malzeme ile değiştirilmiş ve ahşap zemin kaplaması sökülerek beton şap dökülmüştür. Ayrıca doğu duvarında kapatılmış bir taş ocak olduğu görülmektedir. Ocağın sağında ve solundaki taş nişler günümüze kadar ulaşmış ancak ocağın içi moloz malzeme ile kapatılmıştır. Odanın kuzey batı ucunda yer alan eviye ise yakın dönem eklentisidir (Çizim 9-13), (Fotoğraf 54-55).

Bu tespitler doğrultusunda; zemin kat restitüsyonunda mutfak ve sofa 1'e ait tavan ve döşemeler yapı içindeki diğer mekân örnekleri bağlamında düzenlenmiş, yine yapı içindeki diğer dolap örnek alınarak oda 1'den kaldırılmış olan dolap eklenmiş ve oda 1 in batı duvarındaki kapatılmış pencere yapıda yer alan aynı ölçü ve formdaki diğer pencereler örnek alınarak düzenlenmiştir.

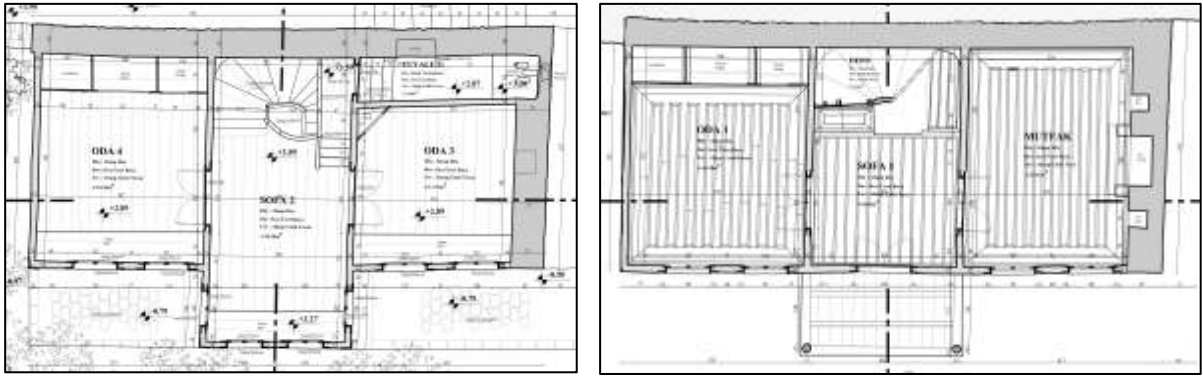
Çizim 11-12: Restitüsyon-1. Kat Planı ve 1. Kat Tavan Planı

Yapının bodrum ve 1. katında ise malzeme yoğun deformasyonu haricinde bir değişiklik mevcut değildir. Ancak zemin kat sofa bölümü hariç diğer tüm mekanların güney duvarlarında, pencere hatlarına paralel şekilde, yerleştirilmiş ahşap sekilerden sadece 1. kat sofa bölümünde olan ahşap seki günümüze kadar ulaşmıştır. Diğerlerinin ise duvarlarındaki izlerinden zaman içinde söküldüğü ya da deforme olduğu anlaşılmaktadır (Çizim 9-13), (Fotoğraf 56-57-58).

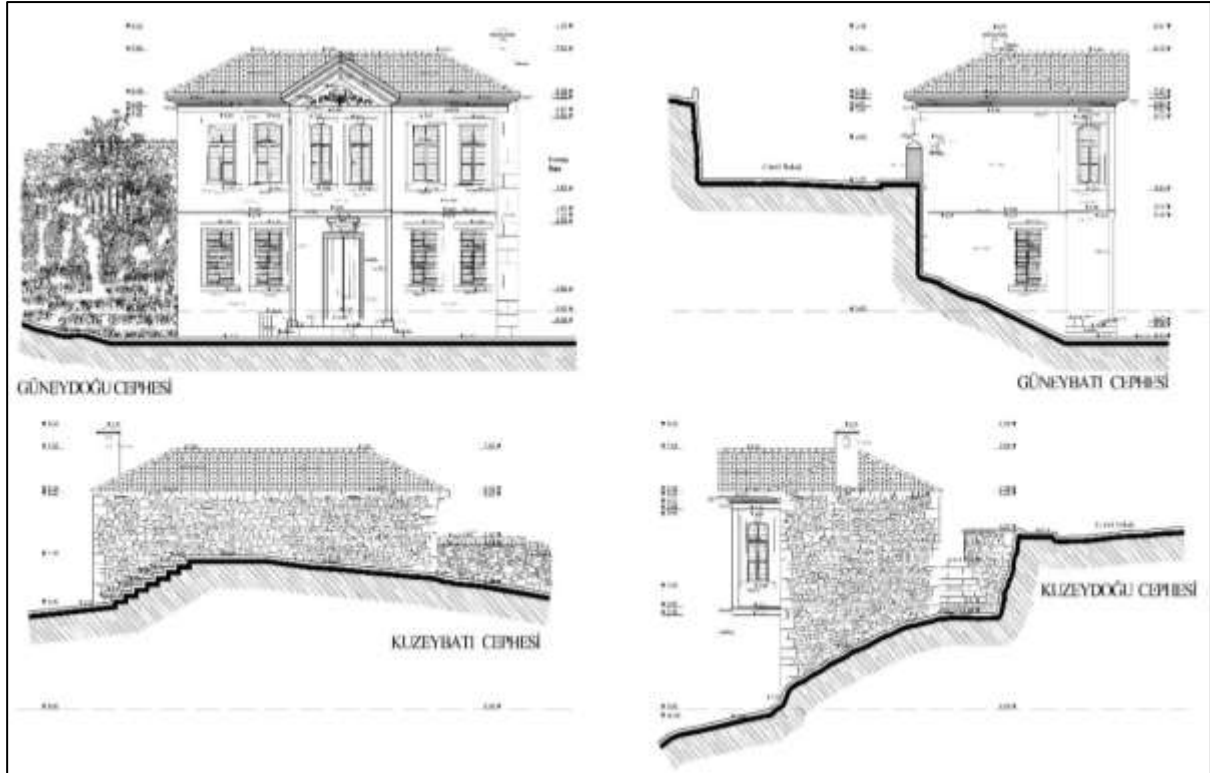
**Çizim 14:** Restitüsyon – Cepheler

Restitüsyon çalışmasında, cepheler açısından herhangi bir sorun yaşanmamıştır. Beden duvarları, kapı ve pencereler, çatı elemanları yoğun deformasyona rağmen büyük ölçüde özgün karakterini korumaktadır. Yapının en önemli cephesi ve aynı zamanda evinde giriş kapısının yer aldığı güneydoğu cephesinin giriş sahanlığı ve merdivenleri betonarme malzemeye yenilenmiştir. Ayrıca bu cephede çeşitli tesisat eklentileri de yer almaktadır. Güneybatı cephesi zemin kat seviyesinde kapatılan pencerenin izi net bir şekilde görülmektedir. Bu tespitler doğrultusunda yapıya ait cephe restitüsyonları hazırlanmıştır (Çizim 14), (Fotoğraf 59-60).
